# Lučka kapetanija Sisak

## Problemi plovnosti rijeke Save na području nadležnosti LK Sisak

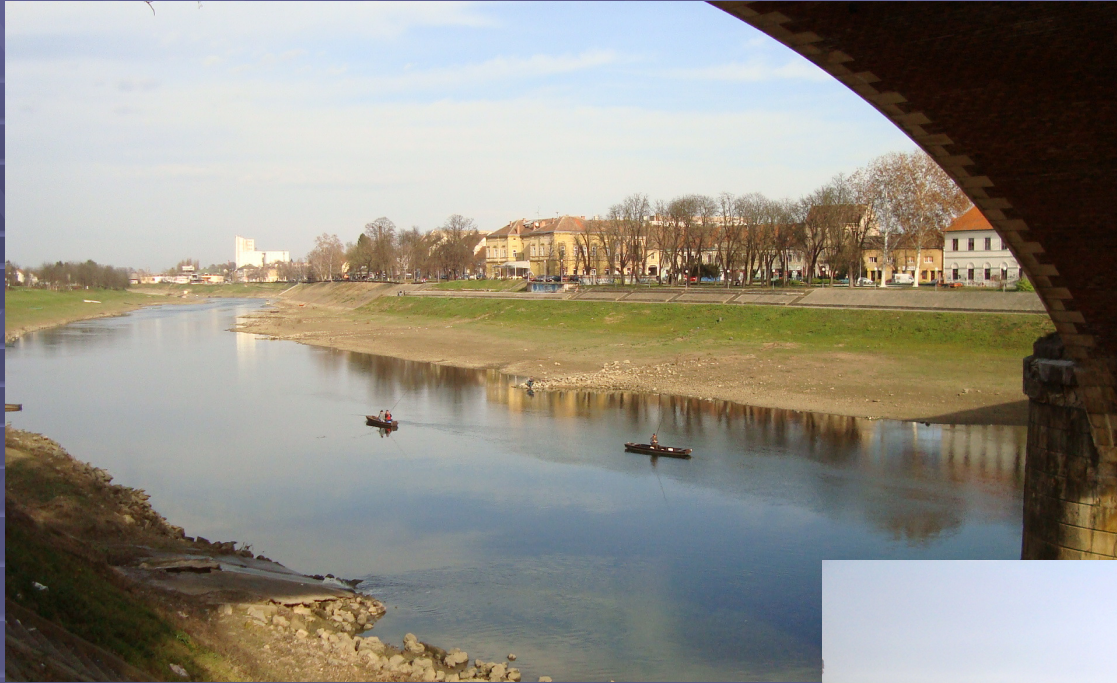
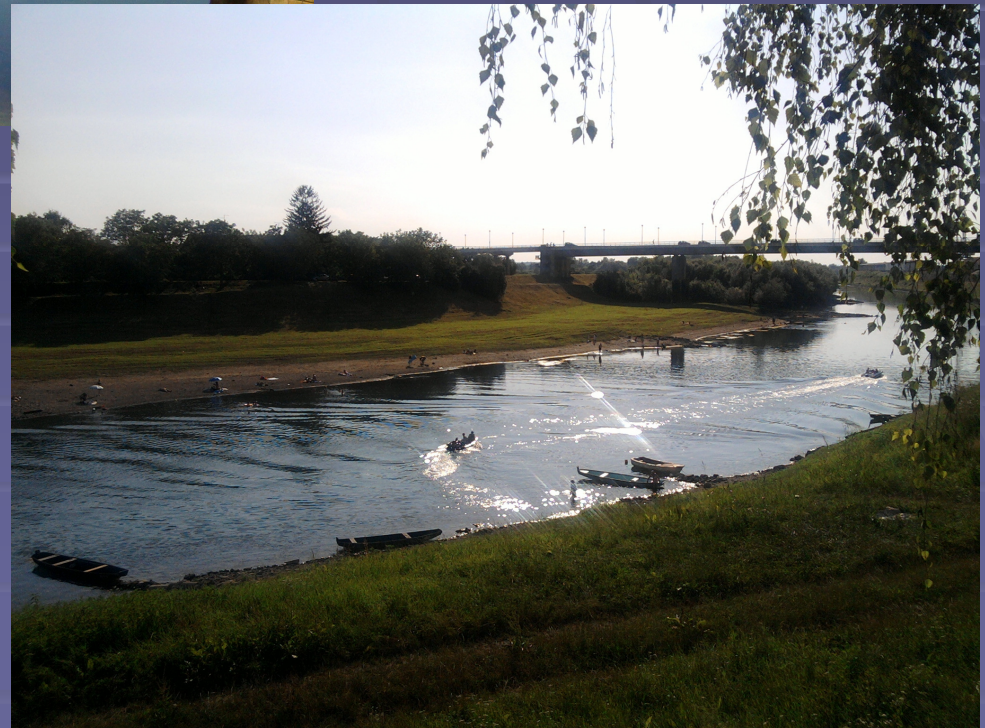
- Pri vodostaju na vodomjernoj postaji Crnac-216cm i Jasenovac-126cm izmjerene dubine u plovnom putu:
  - -Lonja km 551,900- 9 dm
  - -Lonja km 552,250- 11 dm
  - -Bobovac km 560,300- 9 dm
  - -Bl.Kut km 582,500- 12 dm

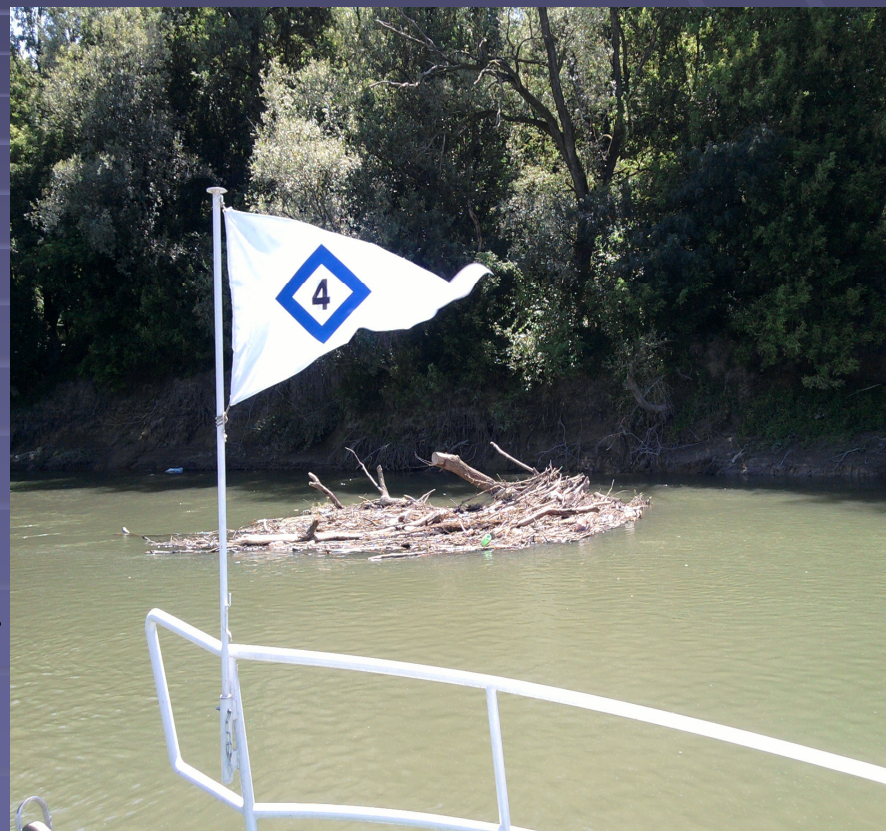
- -Smetnje za sigurnu plovidbu čine i nakupine stabala koje se nalaze u projektiranoj trasi plovnog puta.
- rkm 518,4 - desna obala
- rkm 536,5 - desna obala
- rkm 539,4 - desna obala
- rkm 541,8 - lijeva obala
- rkm 543;8 - desna obala
- rkm 544,5 - desna obala
- rkm 555,0 - lijeva obala
- rkm 557,2 - lijeva obala
- rkm 557,5 – desna obala
- rkm 559,0 – lijeva obala
- rkm 585,5 – lijeva obala

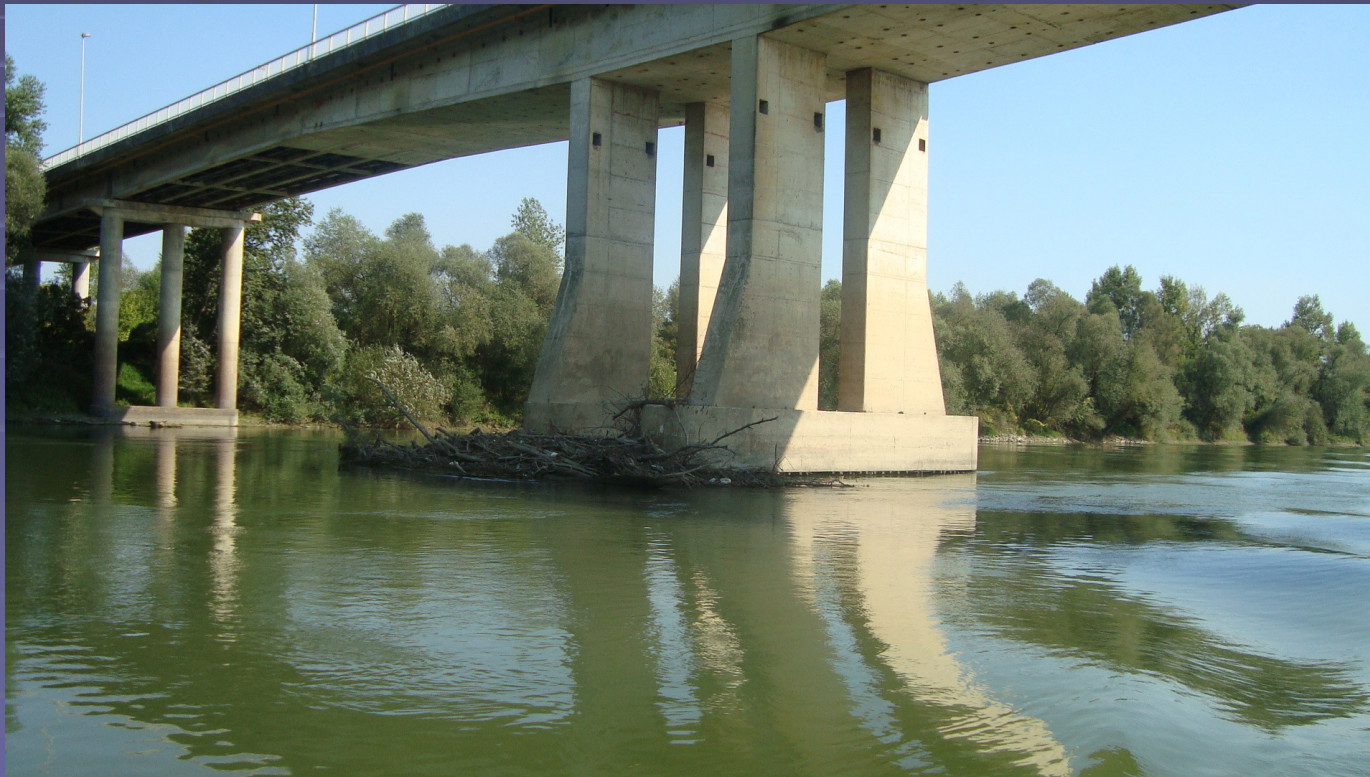
-Nakupine stabala na nosačima mostova uzrokuju taloženje sedimenata uzvodno i po stranama nosača, što uzrokuje smanjenje dubina u plovnom putu.

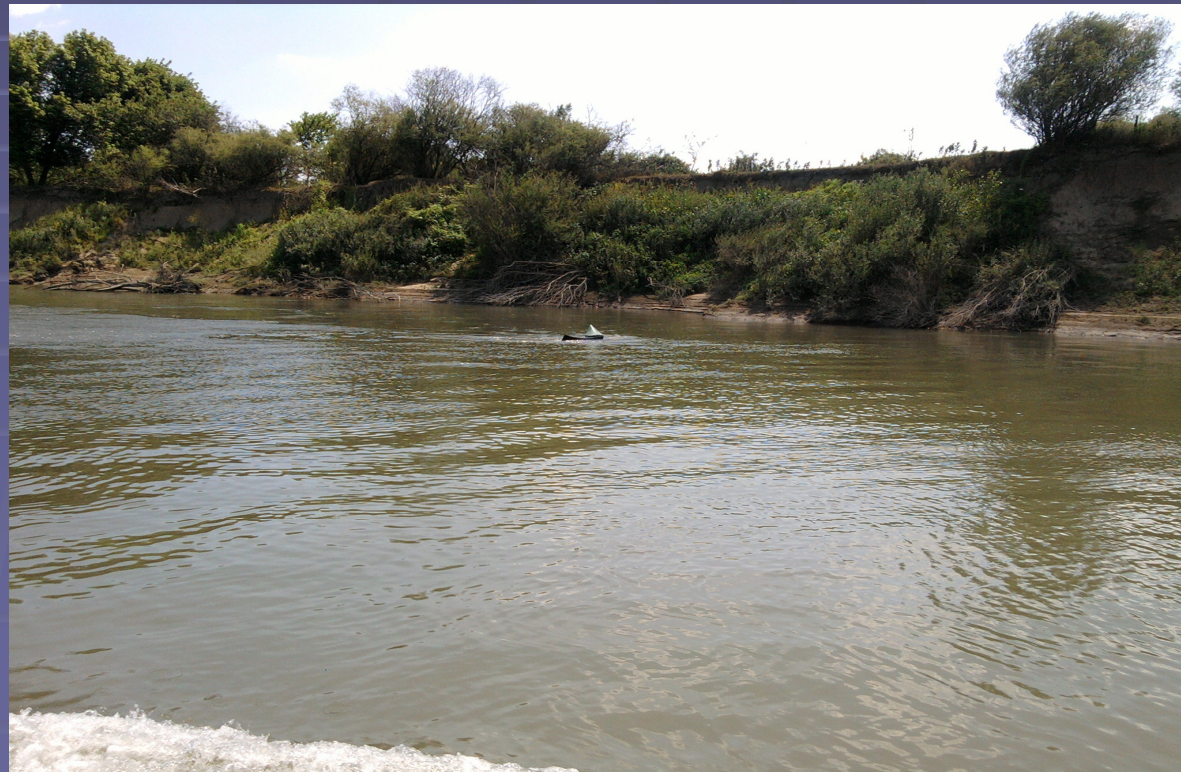
- Urušavanjem obala dolazi do gubitka vode u kineti plovnog puta.
- Postojeći problemi mogu se riješiti izgradnjom obaloutvrda na najkritičnijim dionicama plovnoga puta.
